# **LAUDO**

## **GEOLÓGICO/GEOTÉCNICO**

**Interessado: Município de Assis Chateaubriand**  
**Local: Lotes de terras sob nº 02 e 03, Quadra 08**  
**Município: Assis Chateaubriand – PR**  
**Área do lote: 45,65 m<sup>2</sup>**

# **LAUDO GEOLÓGICO – GEOTÉCNICO**

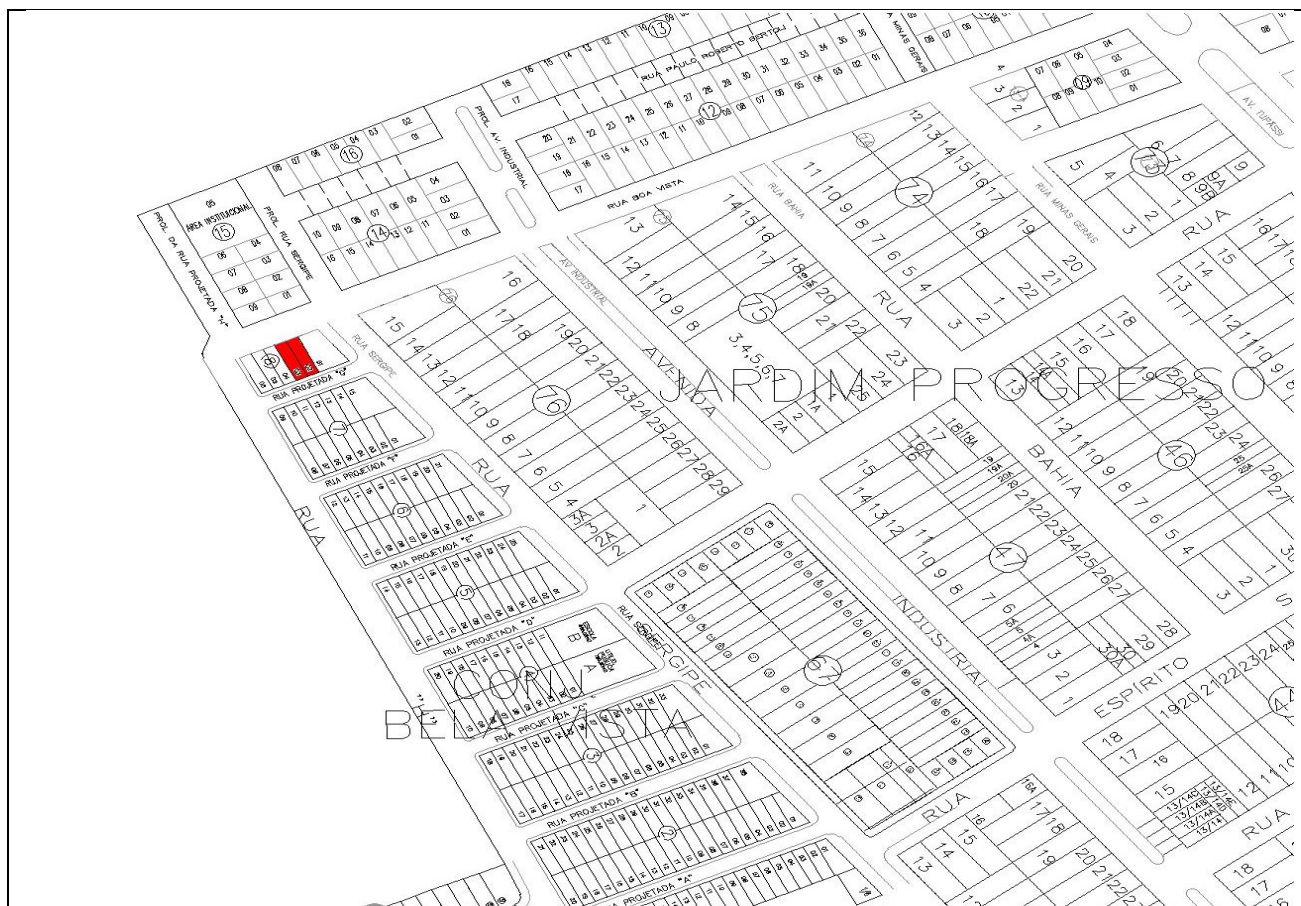
A topografia do lote é plano, não causando impacto erosivo. As águas pluviais que não são absorvidas pelo solo são coletadas pelas galerias existentes e serão encaminhadas aos afluentes emissário destinatário.

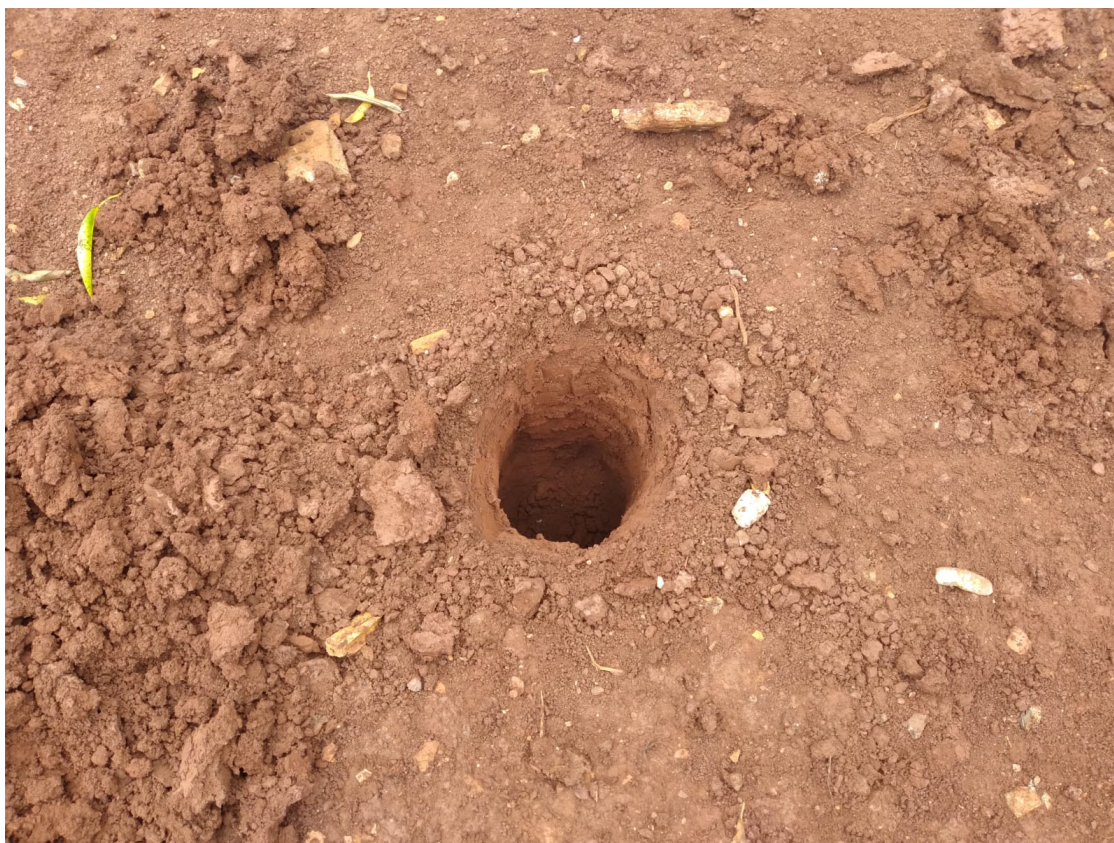
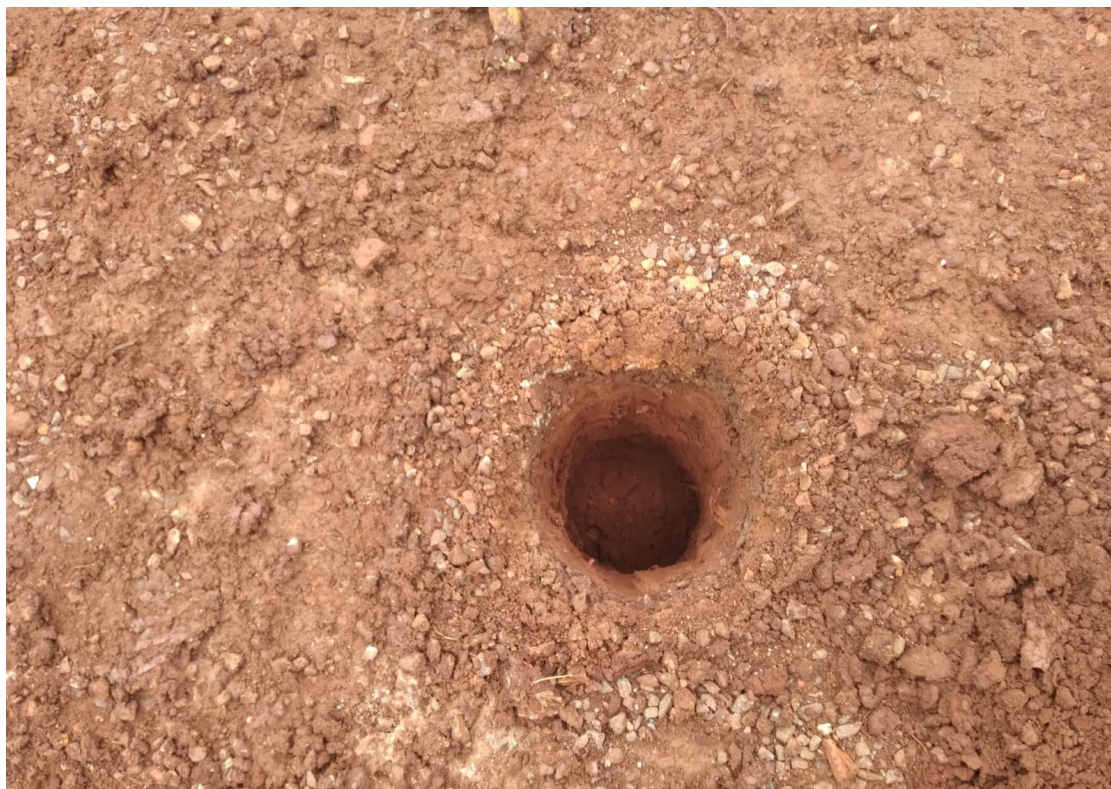
## FUROS DE SONDAGEM

Foram executados 02 (dois) furos, utilizando-se trado manual com diâmetro de 25cm, em locais estratégicos, de forma a abranger uniformemente o conjunto do terreno, e atingindo cada furo a profundidade de 3 (três) metros.

Não foi encontrado lençol freático até a profundidade pesquisada.

O terreno mostrou-se homogêneo, sendo considerado solo consistente, da decomposição do basalto e sua característica é de que a resistência aumenta com a profundidade, e por não apresentar lençol freático, **é bastante adequado à utilização de estacas tipo Broca manual ou Strauss**, e pode-se considerar uma resistência lateral para as estacas com diâmetro de 25 cm de 1 (uma) tonelada por metro linear de profundidade.
