PREFEITURA MUNICIPAL DE CURIÚVA

Projeto: Estrutural Muro de Arrimo, lateral e frontal

Rua : Av. Antonio Cunha

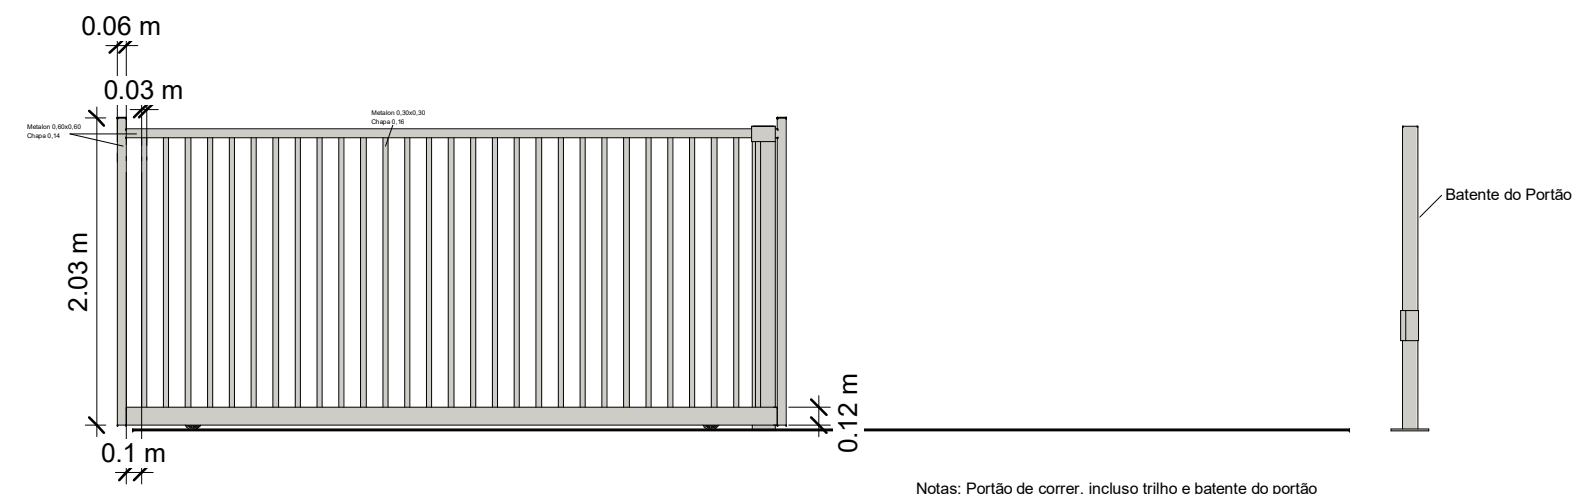
Detalhamento Portão de Correr

Notas: Portão de correr, incluso trilho e batente do portão

NOTAS: As estacas deveram ter no minimo 2,50 m em solo de boa quadilade, com diamentro de 0,20 cm.  
Os trilhos do portão deveram ser concretados junto com a viga baldrame.
